VILLE DE SOISY SOUS MONTMORENCY

Etude d'Accessibilité de la voirie aux personnes handicapées ou en situation de handicap

P.A.V.E
2022

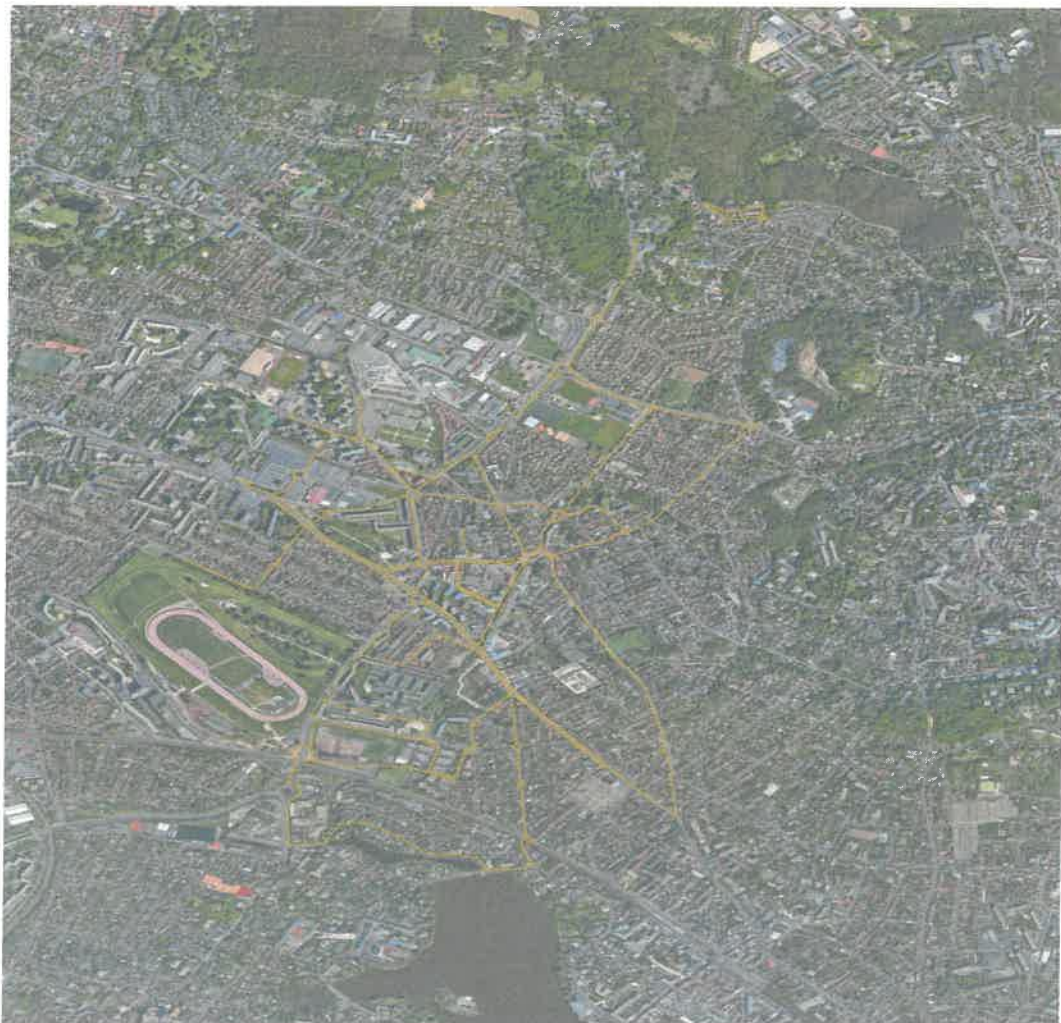
La Ville de Soisy Sous Montmorency, a décidé de réaliser le diagnostic sur les itinéraires présentés sur le plan ci-joint

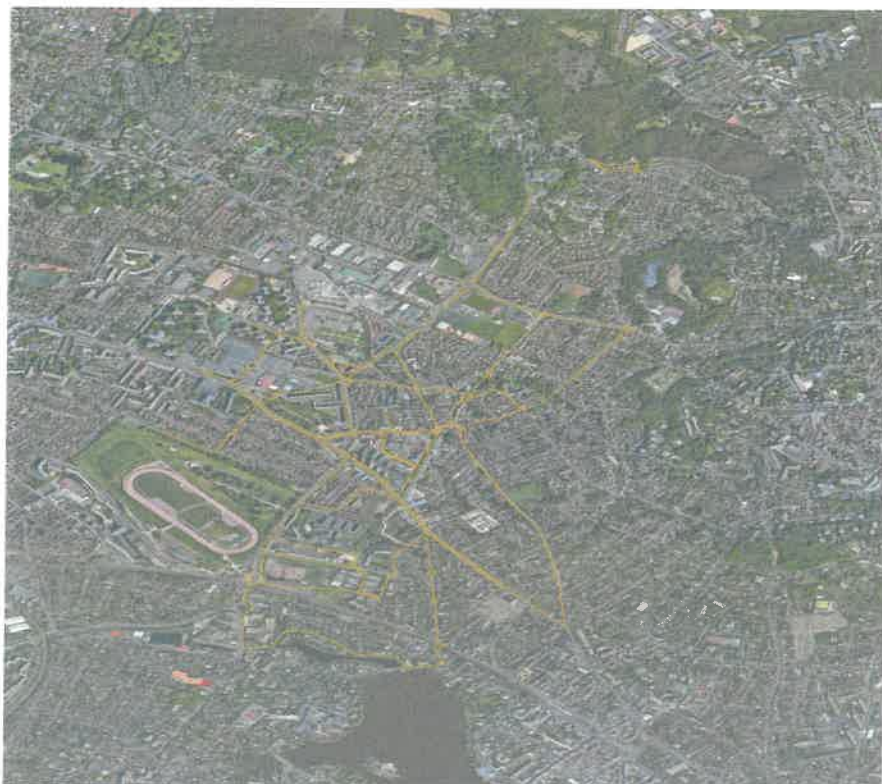
Après avoir parcouru à pieds toute la voirie et en tenant compte de l'accessibilité des lieux, d'une logique de continuité du cheminement, et d'une minimisation des travaux à réaliser, nous avons élaboré un plan de déplacement piéton cohérent présenté sur le plan ci-après :

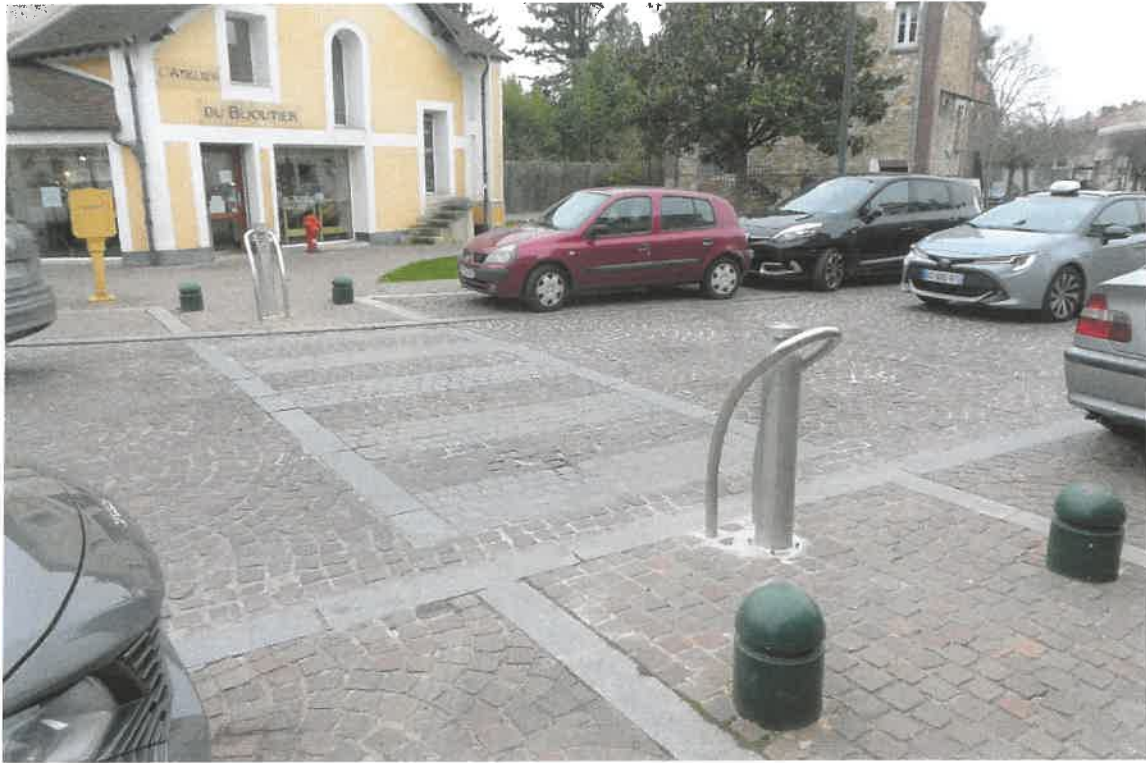
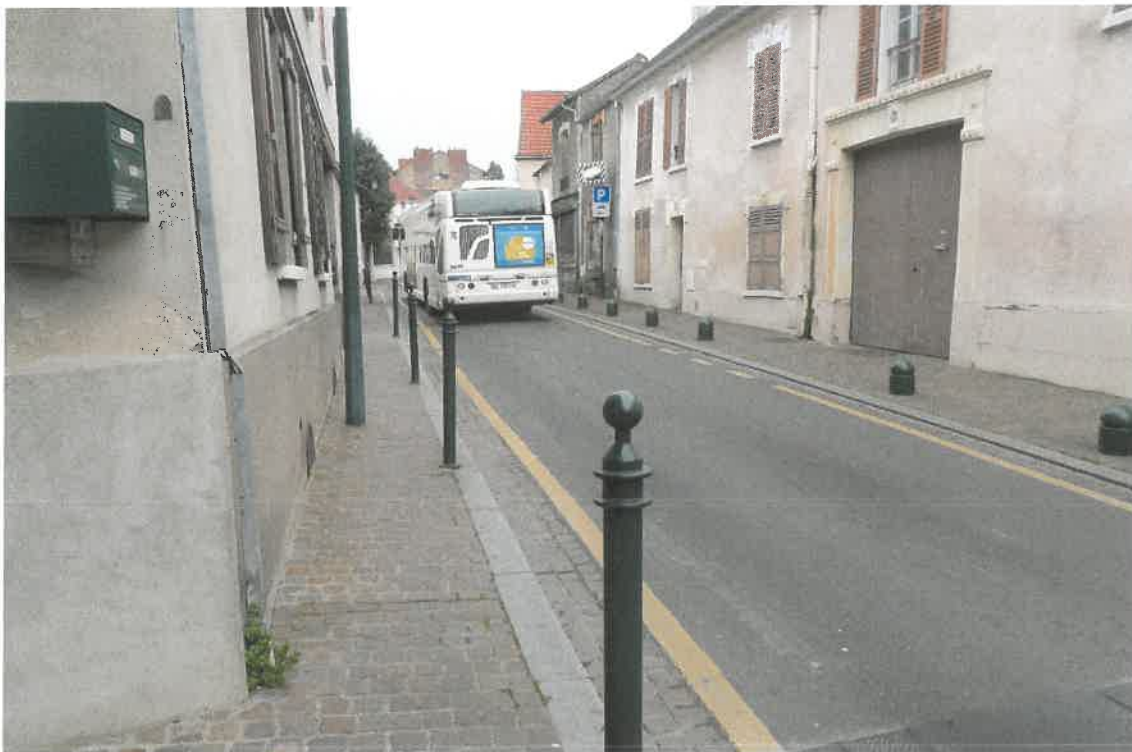
Nous avons constaté sur le terrain qu'en dessous de 0,80m de hauteur une borne, quelque soit sa forme constitue un danger important pour les personnes handicapées visuelles se déplaçant avec une canne (1,10m étant la hauteur préconisée).

En effet, la canne qui est censée détecter les obstacles au sol en position de sécurité ou de marche passe au dessus de l'obstacle si celui-ci n'a pas une hauteur de 0,80m minimum.

► Ces bornes et bordures sont indétectables à la canne.

- Remplacement des bornes basses par des potelets d'une hauteur de 80cm minimum.
- Abaissement des bordures de trottoirs au droit des passages piétons.
- Mise en place au droit de ces passages de bandes podotactiles pour une meilleure sécurité des non-voyants.
- Mise en place de bandes de guidage pour mieux orienter les non-voyants sur certaines traversées difficiles.
- Elargissement de trottoirs pour passage d'un fauteuil.
- Equipement des carrefours à feux en dispositifs pour non-voyants.

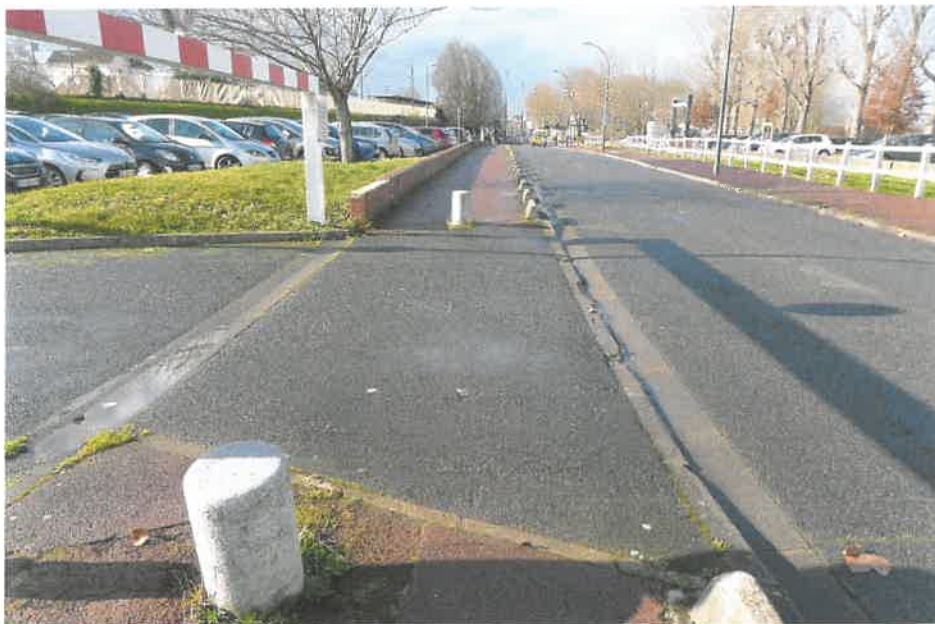
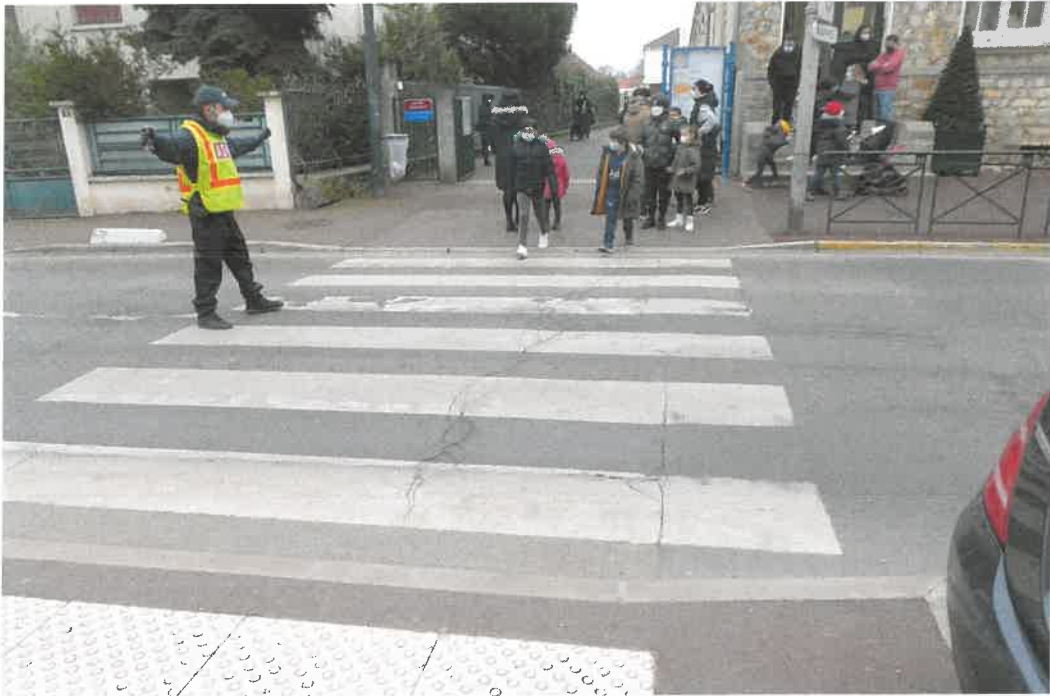
Compte tenu des difficultés rencontrées par les personnes en fauteuil roulant, la hauteur de la bordure ne doit pas excéder **2cm maximum.**

- ▶ **Pour une personne en fauteuil, ce type d'aménagement est infranchissable.**

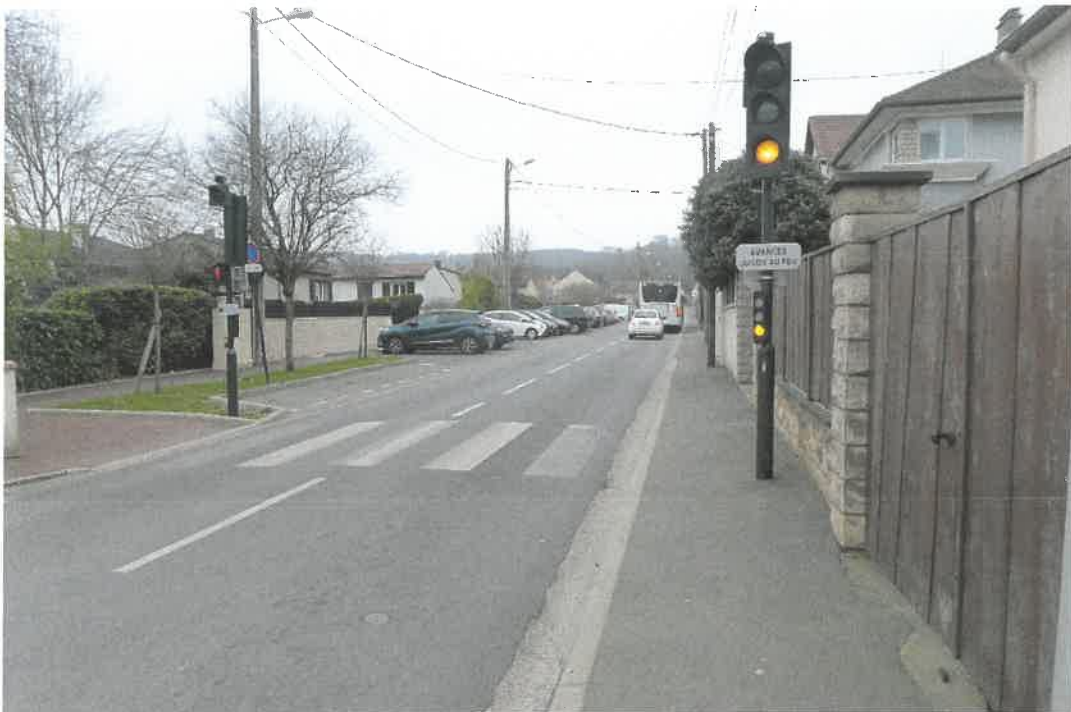
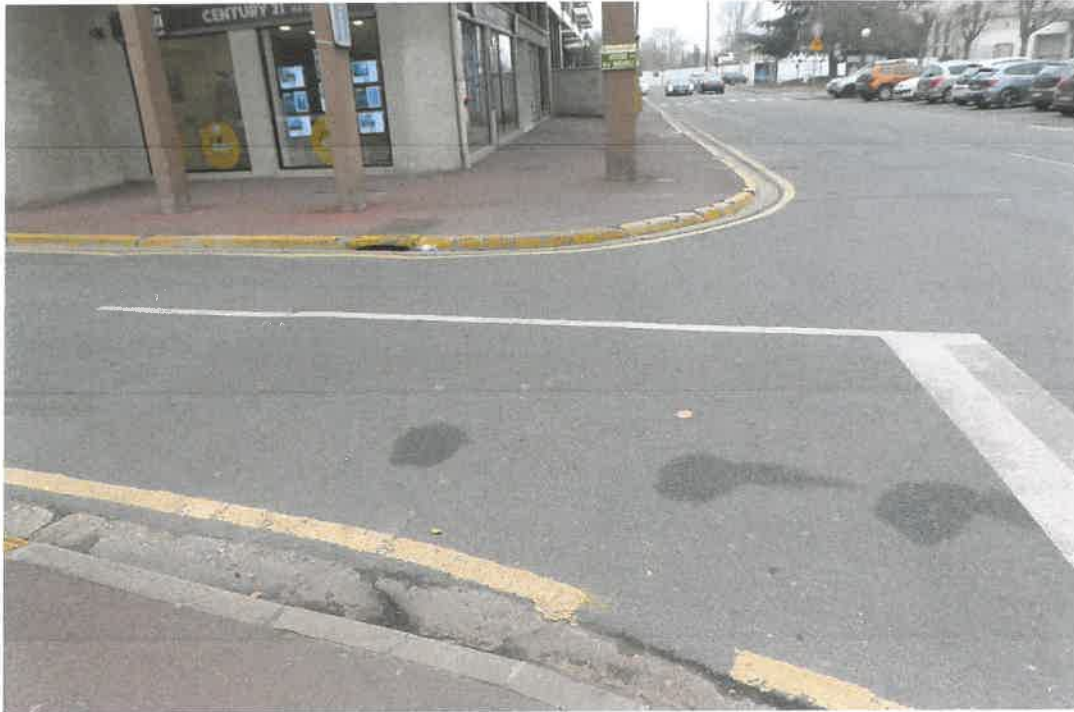
- ▶ **Un avaloir ou une grille dans l'axe d'une traversée est dangereux pour tout le monde.**

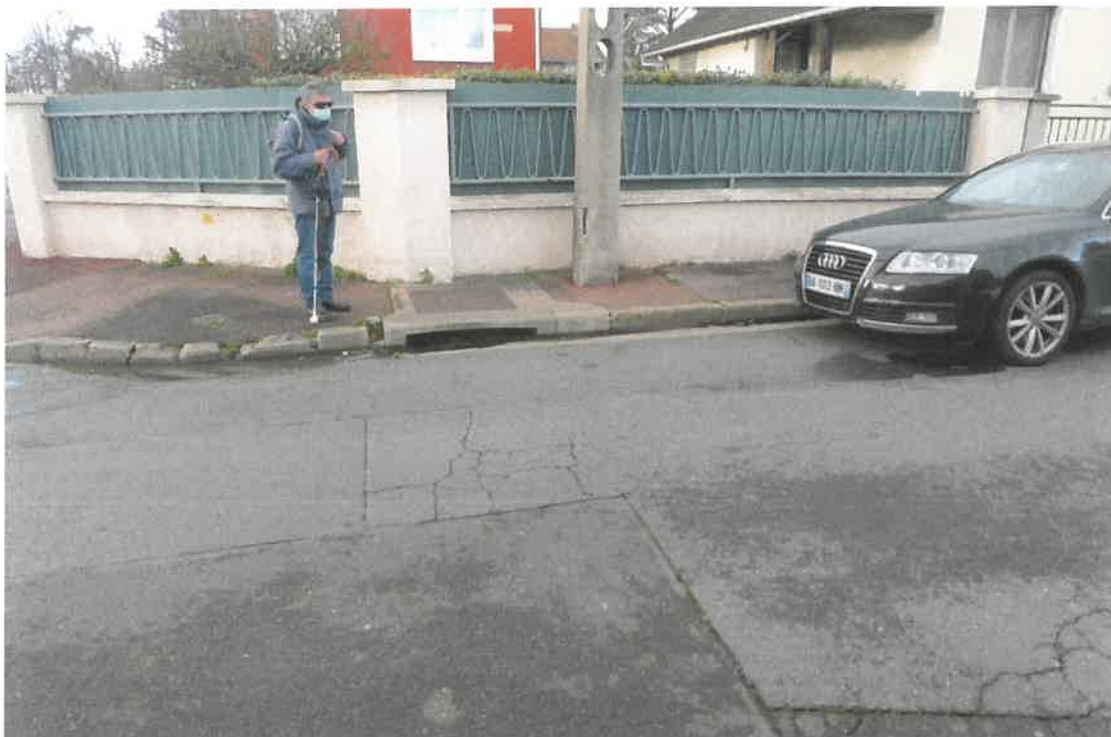
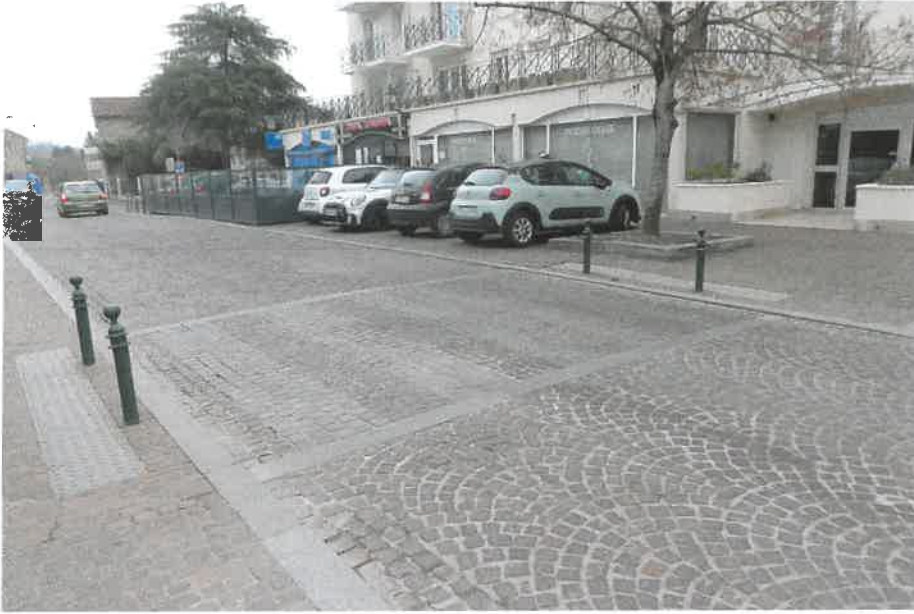
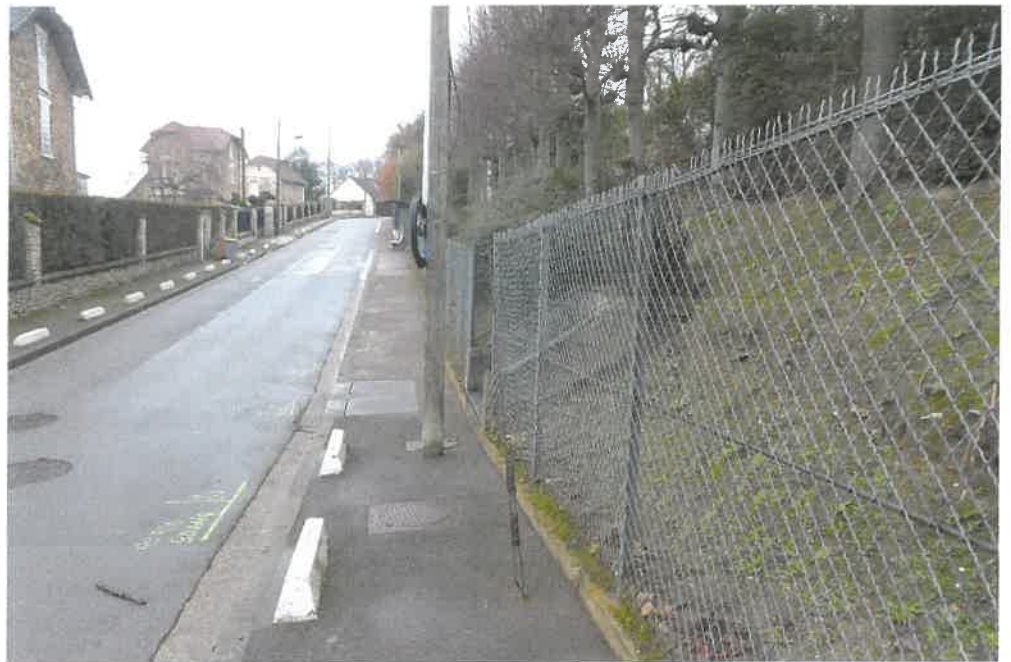
► Ici, il y a rupture de cheminement.

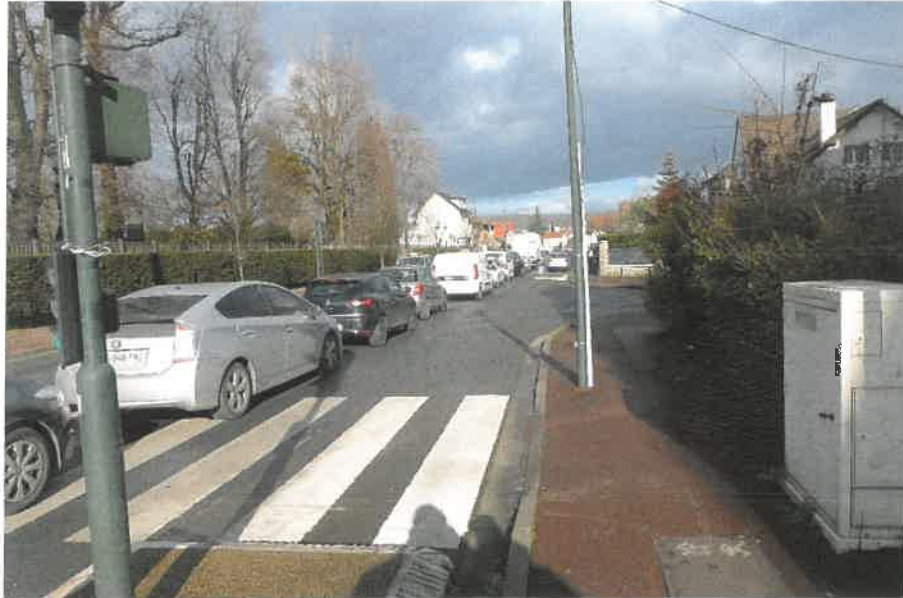
- ▶ **Dès qu'il y a un abaissement de trottoir, il doit y avoir une bande d'éveil à la vigilance**

Il est impératif, après avoir abaissé les bordures de trottoirs, de poser des bandes d'éveil à la vigilance.

- à 0,50m du fil d'eau,
- Parallèlement à celui-ci,
- Sur toute la longueur de l'abaissement et remontée sur les rampants jusqu'à une vue de 5cm.

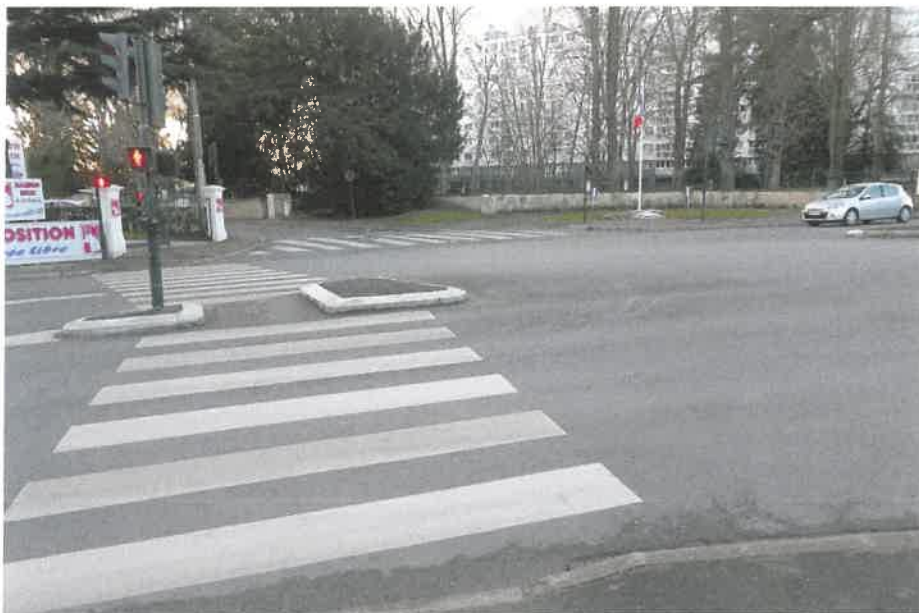
- ▶ **et également sur les ilots centraux**

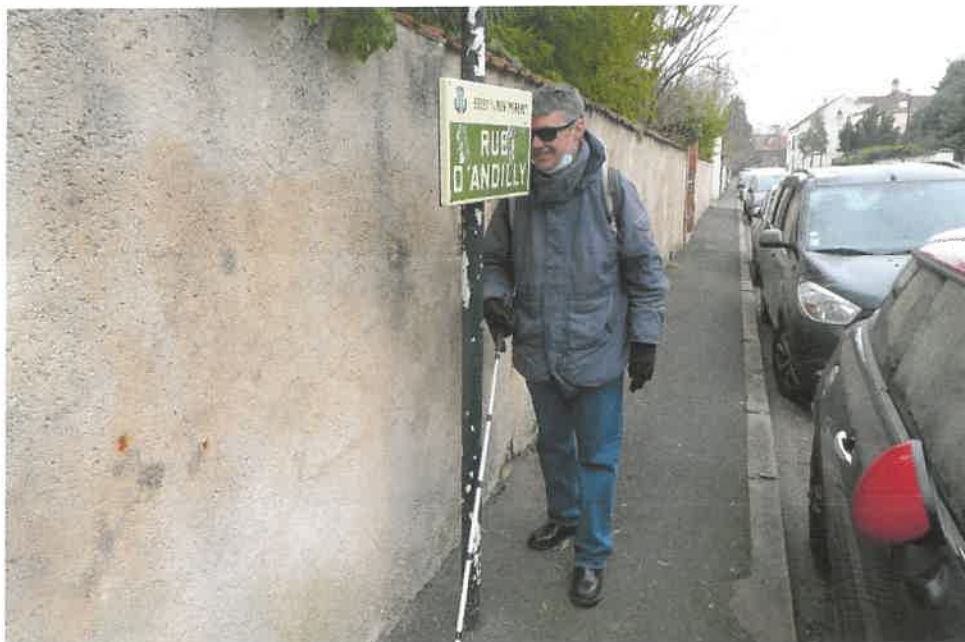
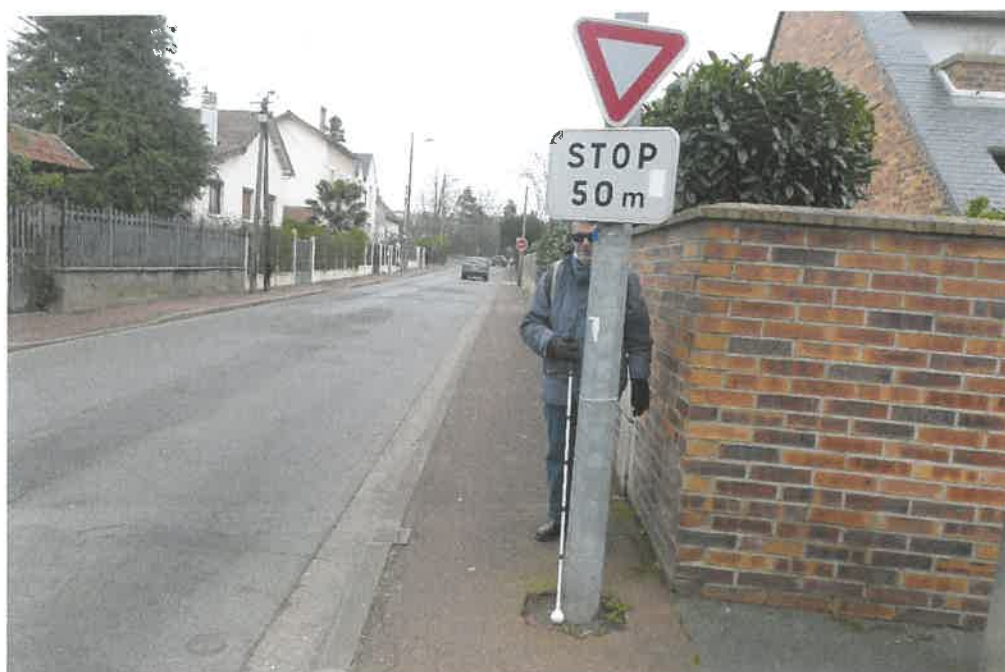
La circulaire 2000-51 de Juin 2000 rappelle que les obstacles en porte à faux à une hauteur inférieure à deux mètres, présentent un danger important pour les personnes déficientes visuelles et distraites.

► L'implantation d'un mobilier urbain peut avoir des effets tout à fait néfastes.

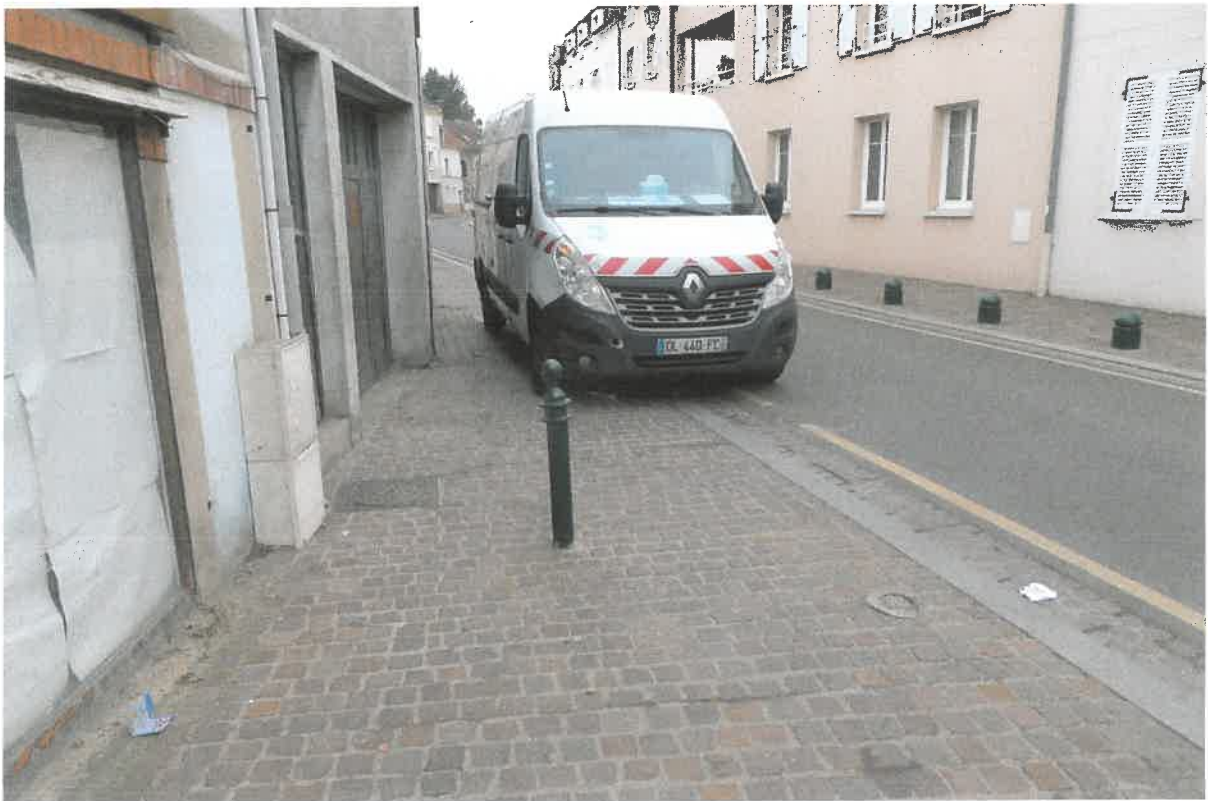
a/ Le stationnement

Il est fortement préférable qu'un itinéraire déterminé ne soit pas tout à coup interrompu par une incivilité ou un aménagement malencontreux sous peine de perturber et d'empêcher le déplacement.

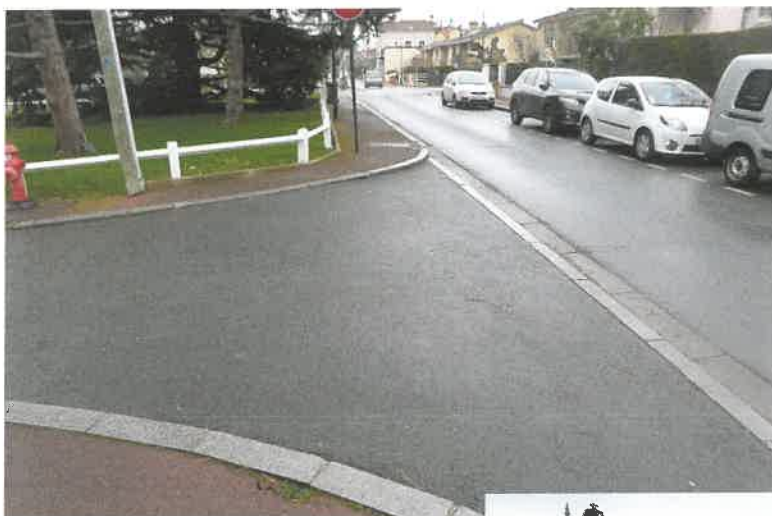
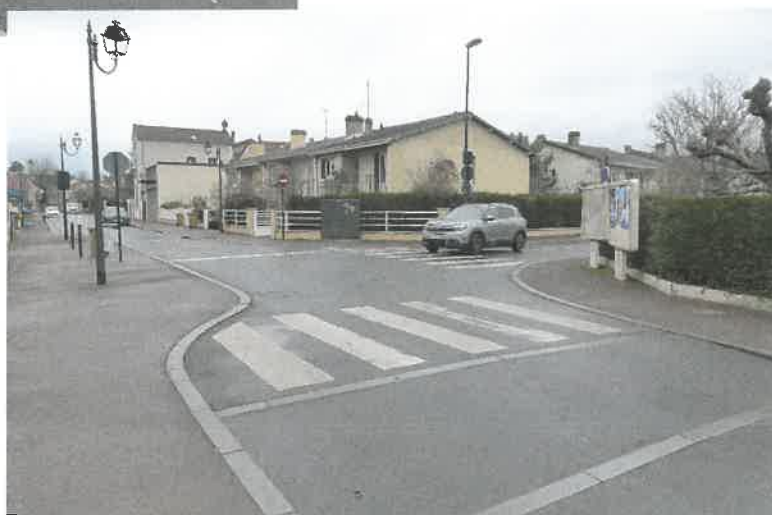
b/ Les aménagements récents

La Ville fait des aménagements de qualité avec des coûts d'investissement certainement très élevés. Malheureusement ces aménagements n'ont pas intégrés le handicap.

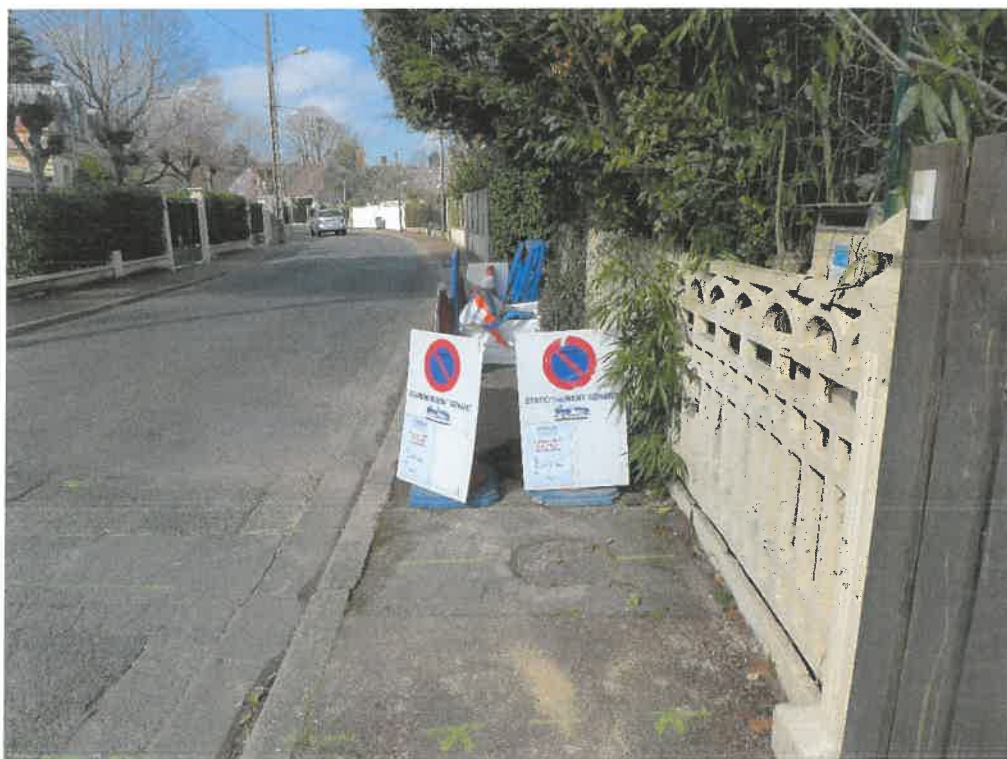
e/ Les travaux

Les balisages des chantiers doivent faire l'objet d'une vérification par les services communaux de façon à s'assurer que la continuité du cheminement est respectée.

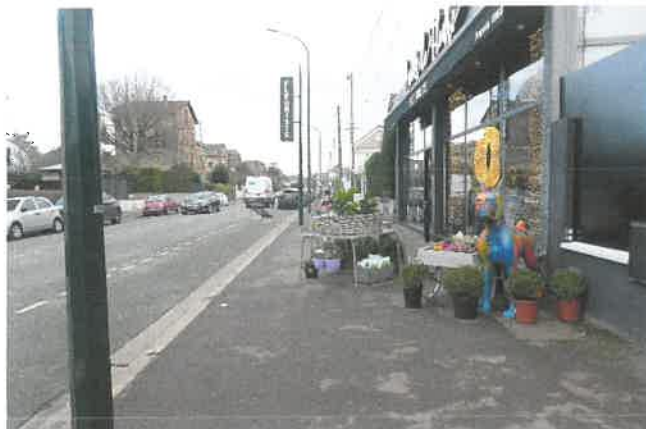
f/ Les commerces

Les étales des commerces doivent laisser un passage suffisant pour un fauteuil roulant ce qui ici n'est pas le cas.

- Présentoirs réalisés avec des cornières anguleuses,
- Caisses et cageots en équilibres ou mal rangés,
- Auvents trop bas,

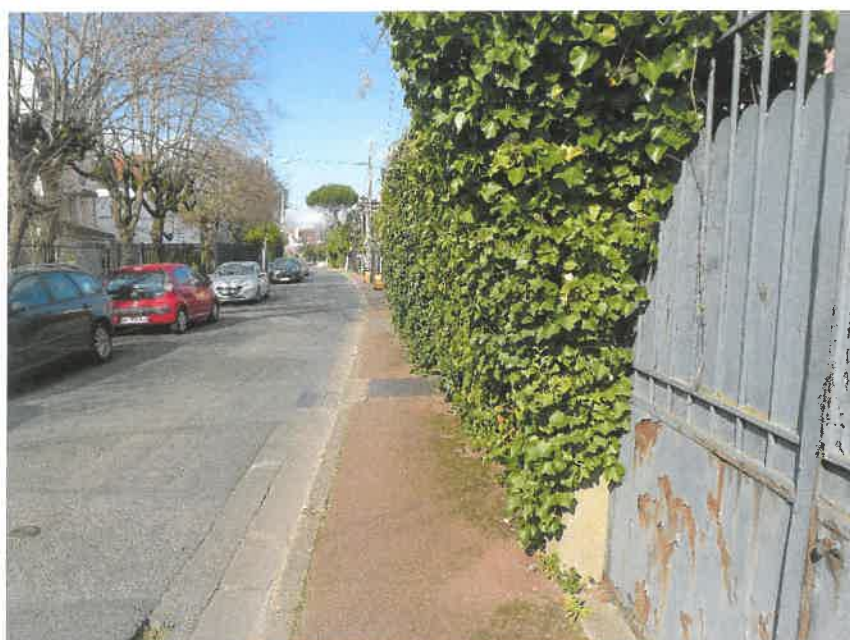
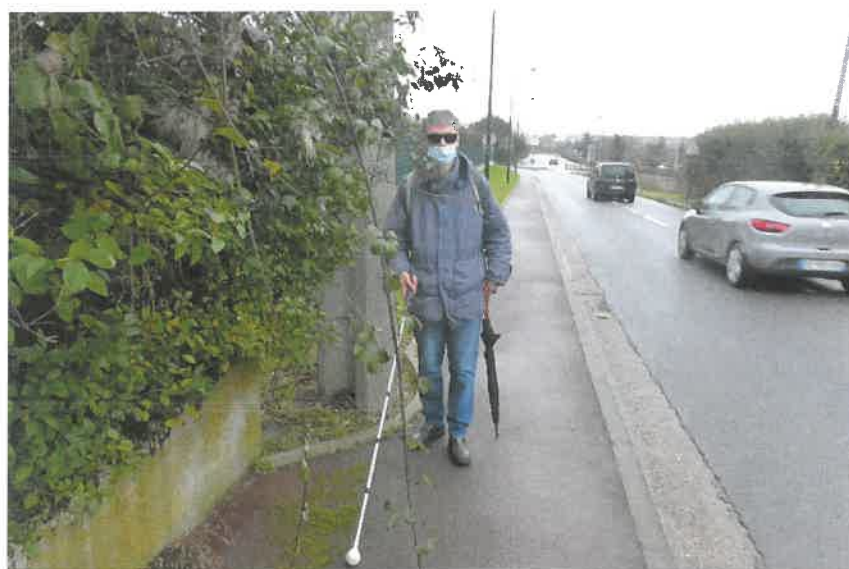
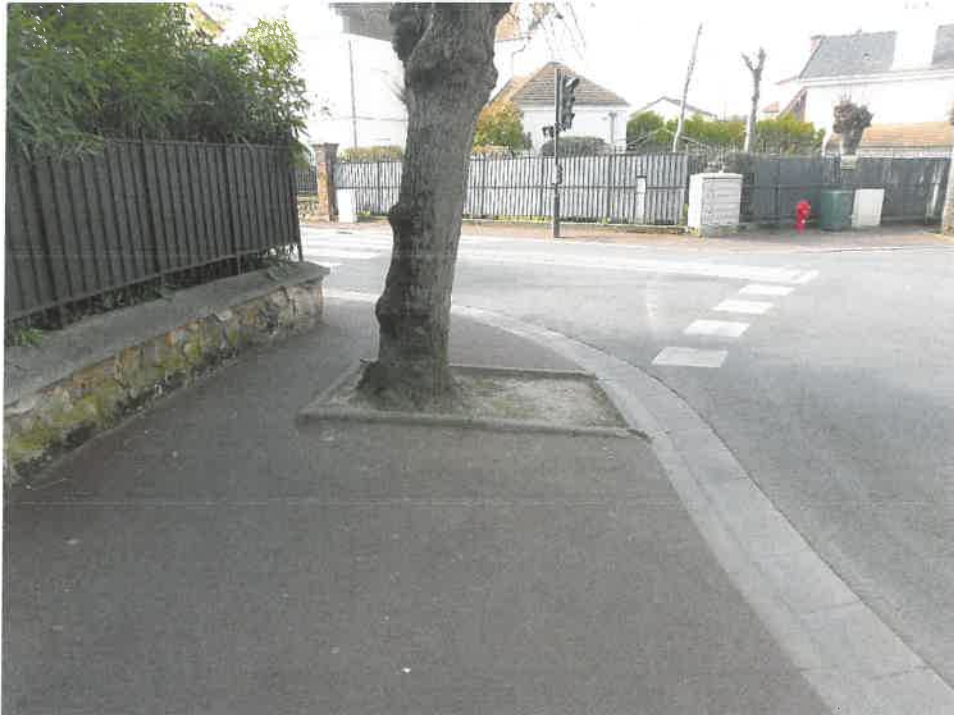
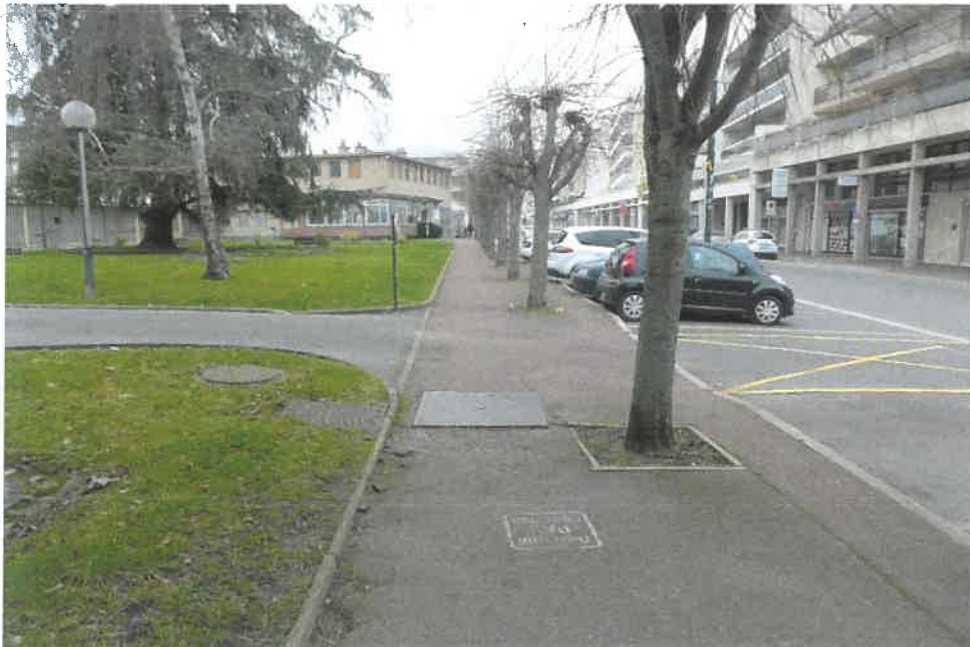
g/ Les espaces verts

Les services de la ville et les riverains sont tenus d'entretenir leurs haies de manière à ce qu'elles ne débordent pas sur le trottoir.

- ▶ **La ville doit faire très attention aux fosses d'arbres.**

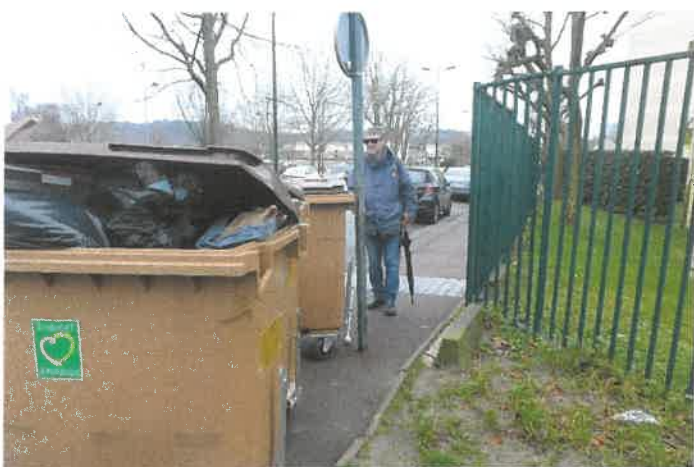
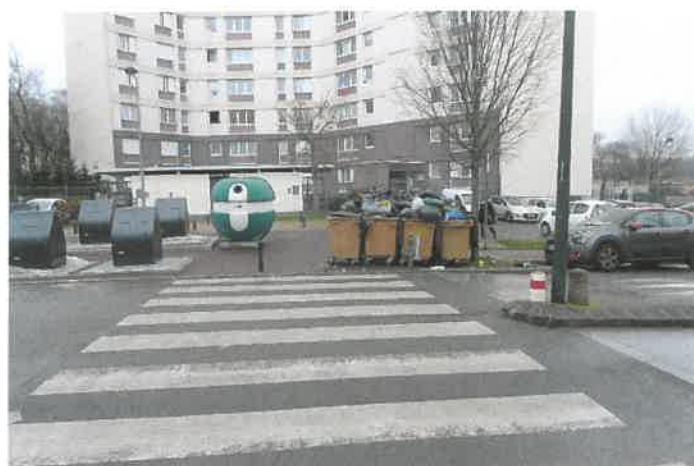
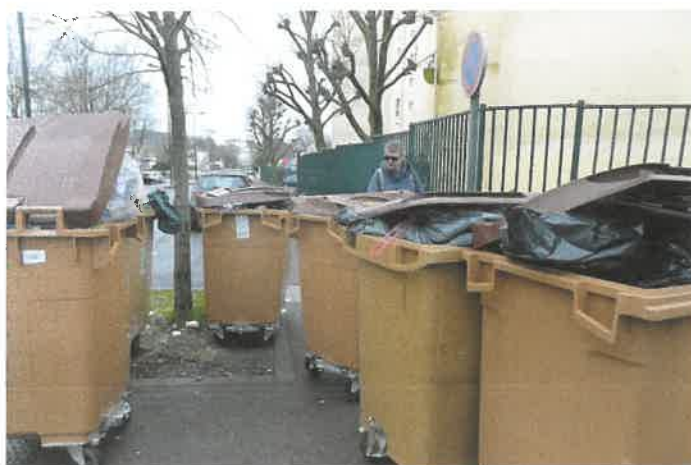
h/ Les ordures ménagères et les dépôts sauvages

Les containers sont des obstacles pour les personnes en fauteuil et perturbant pour les non-voyants.

Inadmissible

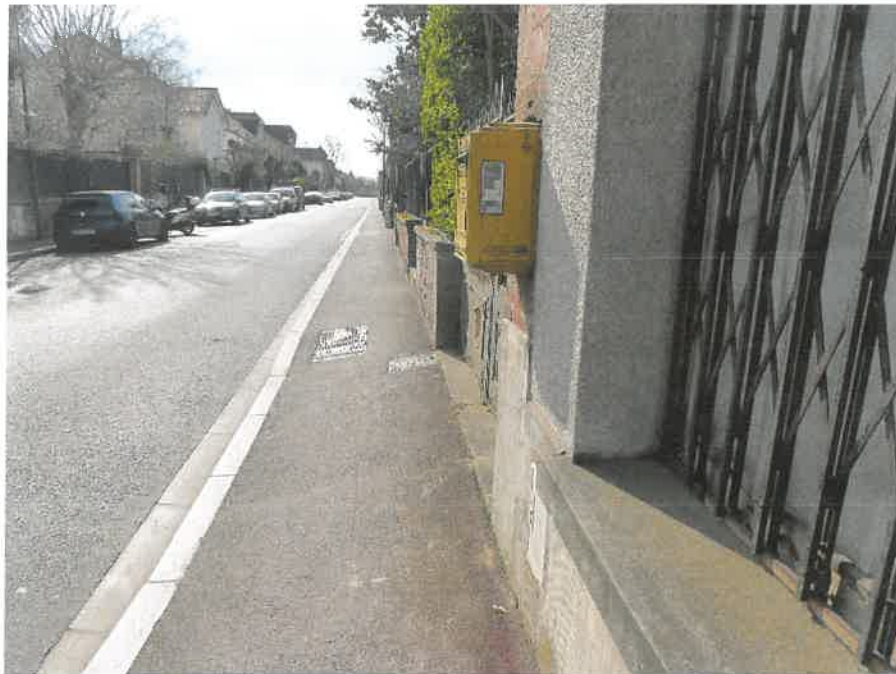
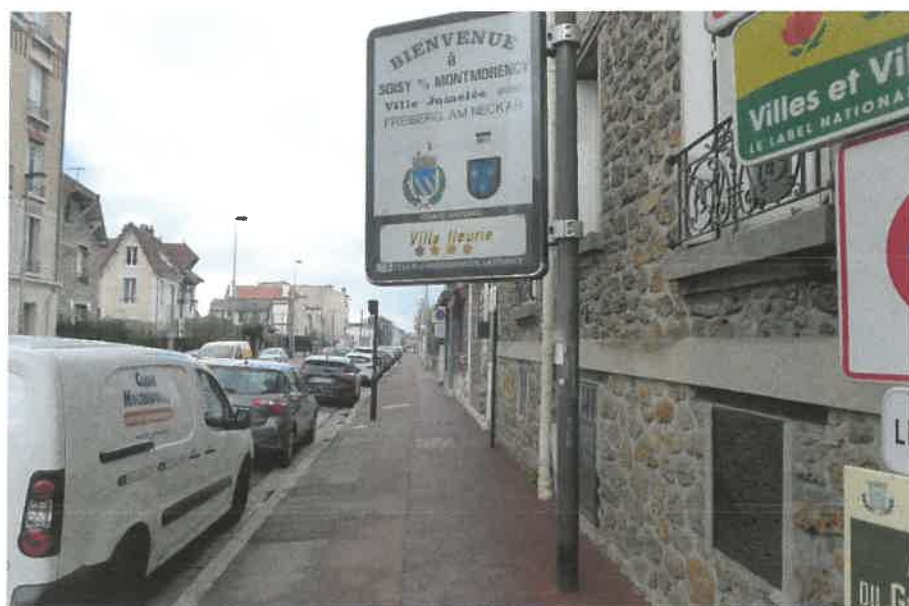
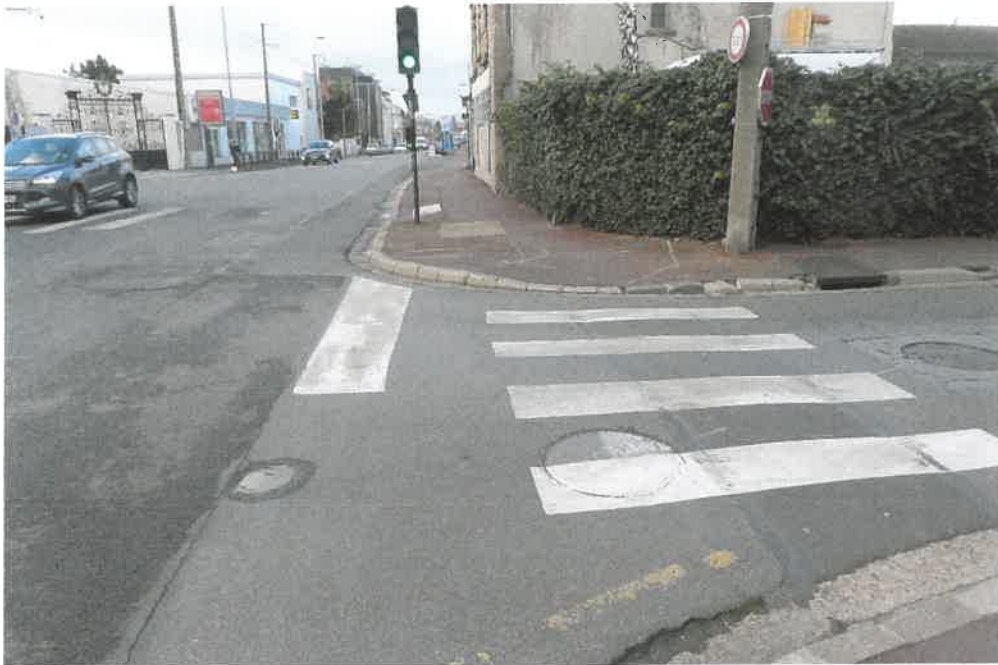
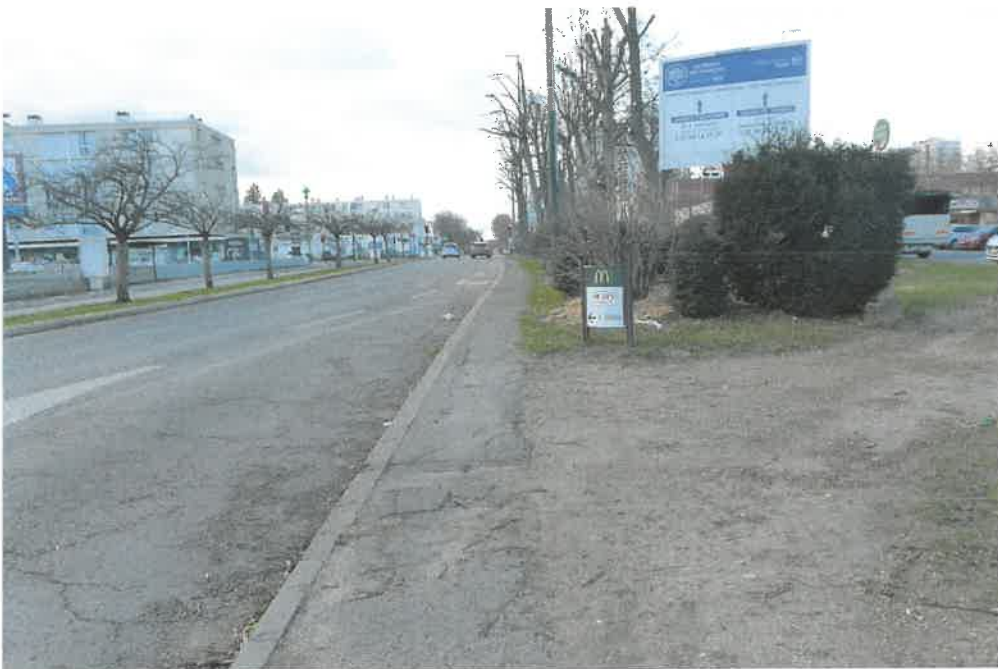
j/ Les aménagements ou équipements dangereux

► **Risque important de chutes !...**

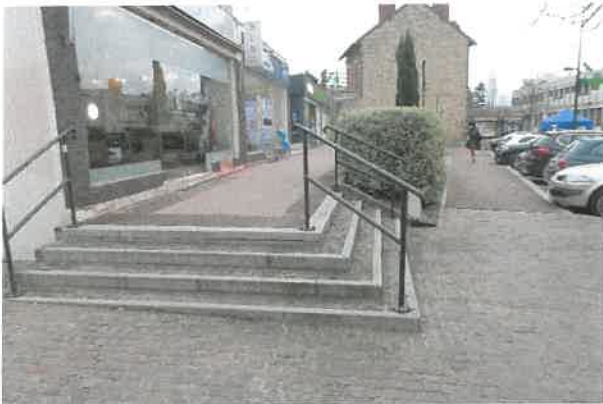
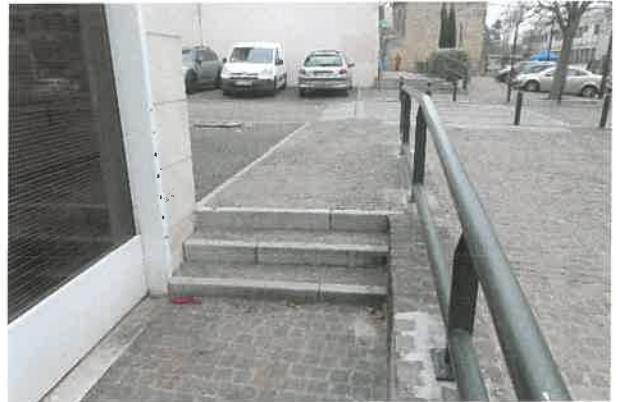
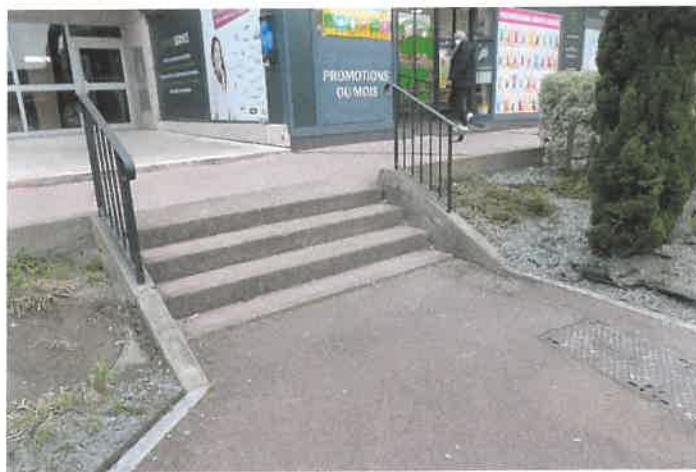
- ▶ **Les escaliers de plus de 3 marches doivent être signalés par :**
 - ▶ **Des bandes d'éveil à la vigilance en haut de chaque volée de marches.**
 - ▶ **La première et dernière marches doivent être contrastées.**
 - ▶ **Des bandes de contraste en nez de marches.**
 - ▶ **Une main courante commençant avant la première marche et finissant après la dernière marche.**

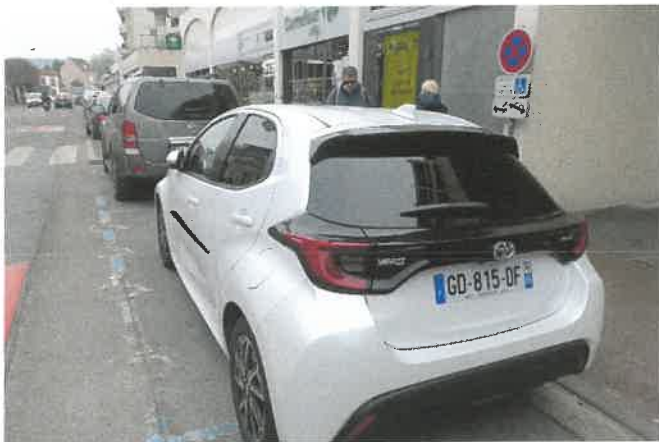
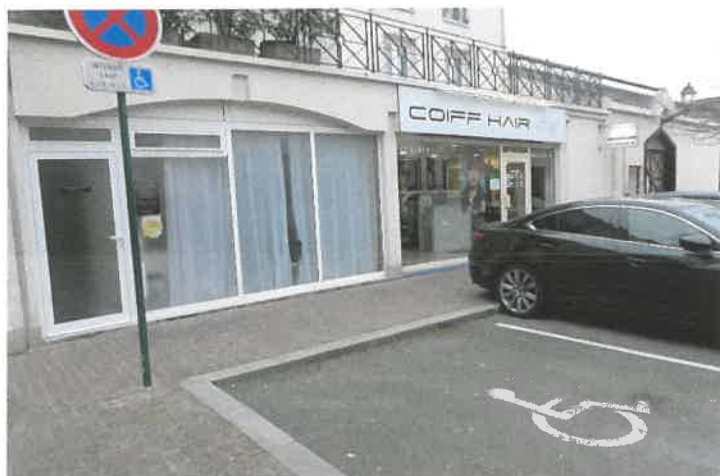
k/ **Les places de stationnement pour personnes handicapées**

- Une largeur de 3,30 m,
- Un accès direct au trottoir ou au cheminement,
- Une pente en long de 2% maximum,
- Une pente en travers de 2% maximum,
- Une longueur (Préconisation CEREMA) de 7 à 8m
